LA RESTAURACIÓN DEL PABELLÓN DEL PERÚ (SEVILLA, 1927): SELECCIÓN Y ANÁLISIS DEL TRATAMIENTO DE HIDROFUGACIÓN

RESTORATION OF PERU PAVILION (SEVILLE, 1927): SELECTION AND ANALYSIS OF WATER-REPELLENT TREATMENT

Vicente Flores Alés, Francisco Javier Alejandro Sánchez, Juan Jesús Martín del Río,
Rosario Villegas Sánchez, Marta Torres González
Universidad de Sevilla.

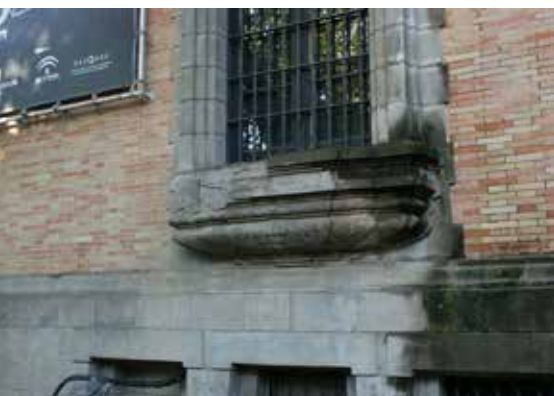
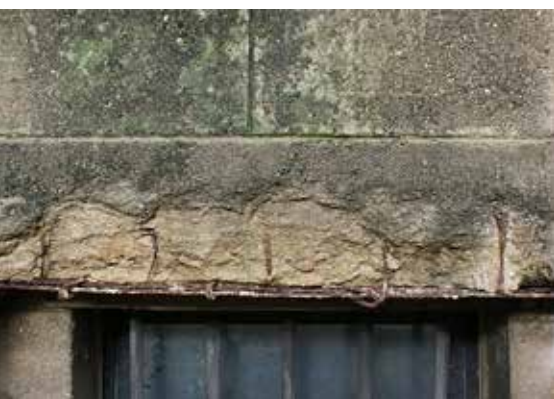
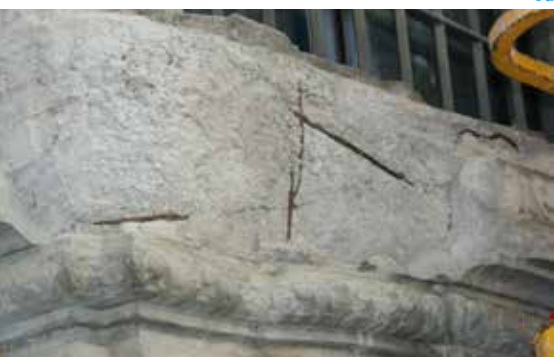
1b-1c-1d. Estado de las fachadas este y norte antes de las obras de 2017: desprendimiento de fragmentos de mortero y hormigón en balcones y frisos, presencia de líquenes y corrosión de la estructura

1b-1c-1d. State of the east and north façades prior to the work in 2017: detachment of mortar and concrete fragments on balconies and friezes, presence of lichens and corrosion of framework

Los resultados descartaron la presencia de sales solubles (sulfatos y cloruros) como causa de la degradación, y confirmaron que la profundidad del frente de carbonatación en el hormigón (5-6 cm) había alcanzado el armado, causando su despasivación y posterior corrosión, con la consiguiente formación de oxi-hidróxidos de hierro expansivos que, a su vez, provocaron los desprendimientos observados (Saetta, 1993). La inspección visual del exterior ha permitido identificar daños severos provocados por la acción del agua procedente de los sistemas de evacuación de cubierta (fig. 1b, c, d). Una vez esclarecidas las causas de la degradación, se consideraron para la intervención y protección de los elementos y materiales de fachada los siguientes aspectos:

The results ruled out the presence of soluble salts (sulphates and chlorides) as a cause of the degradation and confirmed the depth of the carbonation front in the concrete (5-6 cm), which reached the framework, causing its depassivation and subsequent corrosion, with the formation of expansive iron oxi-hydroxides that caused the detachments (Saetta 1993). Visual inspection of the building allows to identify severe damages by the action of water from the roof water removal systems (fig. 1b, c, d). Once the causes of alteration were established, the following aspects were considered for the intervention

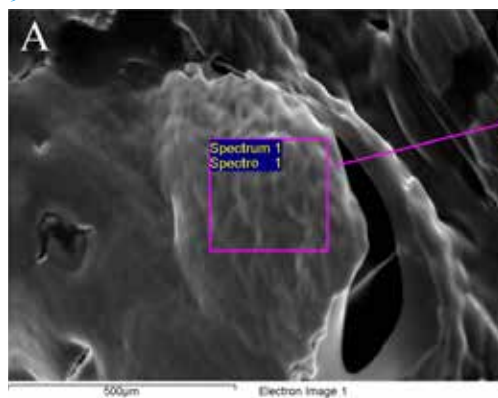
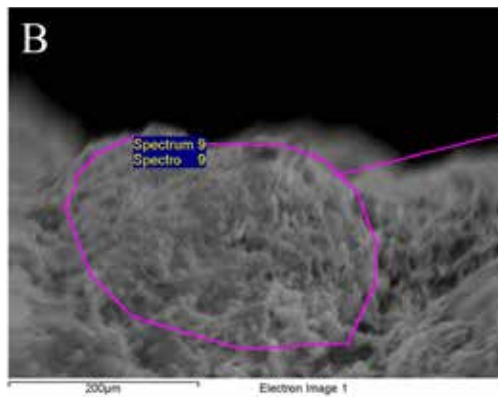
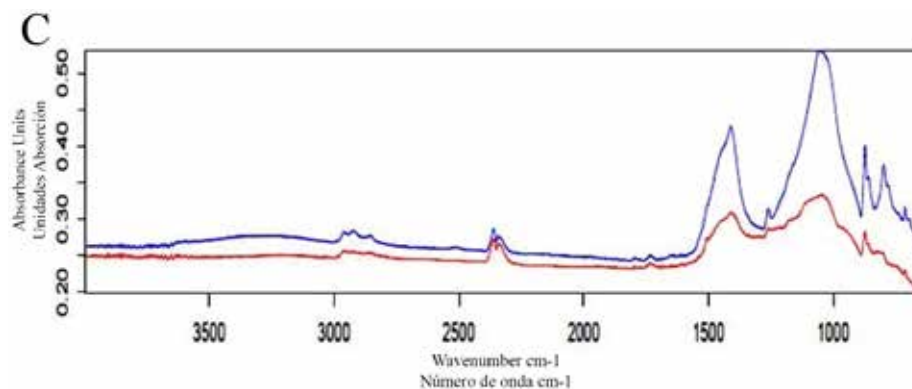
En las figuras 9a y 9b del hidrofugante concentrado obtenidas por el modo SE (Secondary Electrons) solo se ha podido apreciar una textura tipo gel, con fisuras originadas probablemente por la evaporación del disolvente, en la que no se aprecia la existencia de formas cristalinas. La composición química ha puesto de

manifiesto la presencia de Si, C, O y F (silicio, carbono, oxígeno y flúor), lo que indica que estamos ante un producto de la familia de los sílico-fluorados, resultante de la combinación de nanopartículas de sílice con radicales orgánicos fluorados. La presencia en su composición de F podría servir para determinar su difusión en los materiales de la fachada, pues, al no contener habitualmente este elemento los hormigones y la cerámica tradicional, su identificación en cada uno de los soportes es indicativa de la presencia del hidrofugante. Sin embargo, ni siquiera en la superficie del mortero, donde es evidente la presencia del hidrofugante, se ha detectado la presencia de flúor. Este hecho se debe, muy probablemente, a la baja cantidad de hidrofugante tras la pulverización manual sobre la fachada¹ –tal y como se indicó anteriormente– que permanece en el mortero tras la evaporación del disolvente, y más aún de F, que supone menos del 10%

Figures 9a y 9b, showing the concentrated water repellent obtained using the SE (Secondary Electrons) mode, only reveals a gel-like texture with cracks, probably caused by solvent evaporation, in which the existence of crystalline forms was not observed. Chemical composition revealed the presence of Si, C, O and F (silicon, carbon, oxygen, and fluorine), indicating that this product belongs to the silica-fluorinated family of elements, resulting from the combination of silica nanoparticles and fluorinated organic radicals. The presence

9. Microscopía electrónica de barrido SEM-EDAX. Hidrofugante nanoparticulado utilizado en la restauración (a). Mortero de superficie en la fachada oeste (b). Espectros FT-IR de la cara interna del mortero y de la muestra de tratamiento exterior (c). Espectros del tratamiento de nanopartículas y del mortero en los que se observa la superposición de bandas (d)

9. SEM-EDAX scanning electron microscopy. Hydrophobic nano-particulate used in the restoration work (a). Surface mortar on the west façade (b). FTIR Spectra of the inner face of the mortar and the external treatment sample (c). Spectra of the nano-particulate treatment and the mortar in which band overlapping was observed (d)
