Diagnóstico estructural de estructuras de madera históricas: La sala diplomática del Palacio Real de Nápoles**

Donato Calicchio, Mauro Bernabei, Michele Brunetti, Alan Crivellaro, Nicola Macchioni y Claudio Pollini*

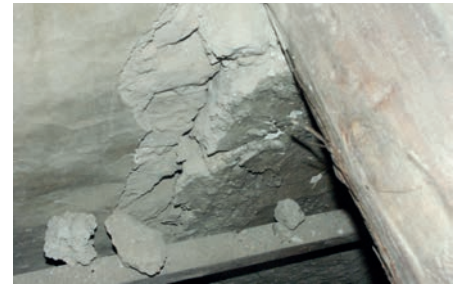
6

6. Lesiones por cizalladura en el muro debido a la reducida superficie de apoyo de la jácena.

El análisis de las cabezas de las vigas mostró un defecto de diseño de la estructura, no relacionado con los problemas de la madera. La superficie de apoyo de los elementos de madera en uno de los dos muros no era suficiente y por esta razón, debido a la sobrecarga de los apartamentos, el muro mostraba lesiones causadas por el esfuerzo concentrado (fig. 6).

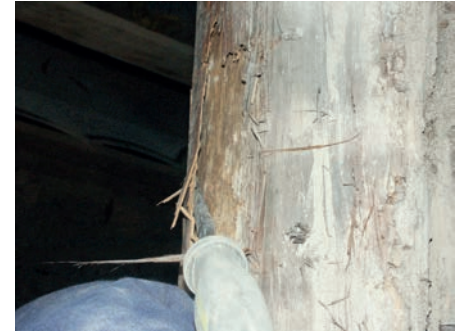
7

7. Indicios de ataques de insectos xilófagos en el pasado que afectaron a la parte más superficial de las vigas

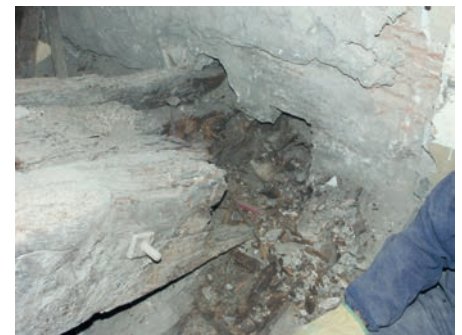
9

septentrional. En la cercha central, las cabezas del tirante y del par septentrional (fig. 9) quedaron completamente destruidas, anulando su función sustentante del área central de las jácenas horizontales. Además, dos de las jácenas horizontales cerca de la pared afectada estaban casi totalmente deshechas hasta el punto de no ser ya aptas para usos estructurales.

9. Encuentro entre par y tirante de la cercha totalmente deshecho por un ataque de hongos.

El método diagnóstico descrito permite proyectar las intervenciones de restauración. Por un lado sería necesario reparar los pocos elementos no aptos para usos estructurales: la viga rota y las vigas masivamente atacadas por hongos con el fin de recuperar las características originales del material estructural. A continuación se deberían reforzar las conexiones menos eficaces en las jácenas compuestas. Otro aspecto sería la restauración de la cercha y su conexión con el forjado. La gran deformación en las vigas horizontales hará difícil esta operación.

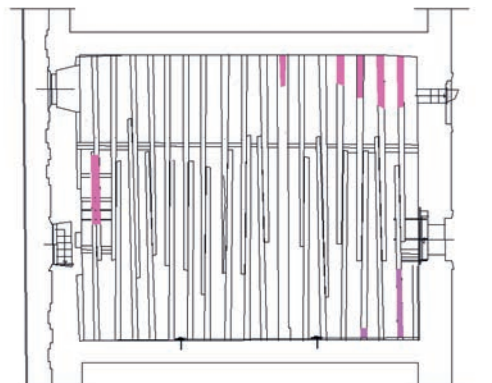
10

En las zonas de las vigas que se hallaban directamente debajo de las cocinas y los baños de los antiguos apartamentos se descubrieron ataques menos graves, pero todavía activos. Las infiltraciones de agua fueron absorbidas por la madera de modo que el ataque de hongos pudo comenzar. Sin embargo, la madera de castaño es bastante resistente, por lo que en la mayoría de los casos el ataque afectó sólo parcialmente la superficie de los elementos, sin causar una importante reducción de la resistencia mecánica. El contenido de humedad registrado en algunas cabezas de las vigas apoyadas en el muro occidental fue bastante alto debido a la presencia de un baño en la cara opuesta del muro. El problema debía resolverse a fin de evitar un futuro ataque de hongos sobre esos elementos (fig. 10).

10. En rosa, las vigas atacadas por hongos. A la izquierda, corresponden a la lluvia que cayó desde el techo, a la derecha, en la parte superior, corresponden con la cocina de los apartamentos y abajo con el baño.
