LA RESTAURACIÓN DEL PABELLÓN DEL PERÚ (SEVILLA, 1927): SELECCIÓN Y ANÁLISIS DEL TRATAMIENTO DE HIDROFUGACIÓN

RESTORATION OF PERU PAVILION (SEVILLE, 1927): SELECTION AND ANALYSIS OF WATER-REPELLENT TREATMENT

Vicente Flores Alés, Francisco Javier Alejandro Sánchez, Juan Jesús Martín del Río,
Rosario Villegas Sánchez, Marta Torres González
Universidad de Sevilla.

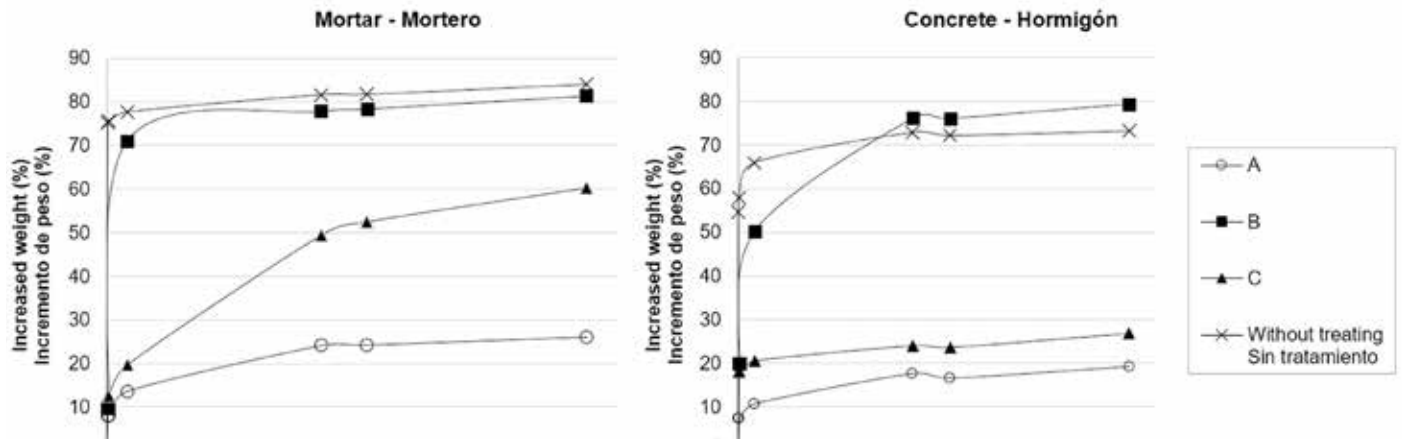
5
6

En los ensayos de absorción pudo apreciarse que, tanto para el mortero como para el hormigón, el tratamiento con un mejor comportamiento fue el A; el C proporcionó un buen resultado en el hormigón; mientras que el B apenas ejerció efecto hidrorrepelente en ninguno de los dos casos (fig. 5).

The absorption tests revealed that the treatment that performed best for both materials (mortar and concrete) was treatment A, with C providing good results in concrete, while B had virtually no water-repellent effect in either of the two cases (fig. 5).
