Diagnóstico estructural de estructuras de madera históricas: La sala diplomática del Palacio Real de Nápoles**

Donato Calicchio, Mauro Bernabei, Michele Brunetti, Alan Crivellaro, Nicola Macchioni y Claudio Pollini*

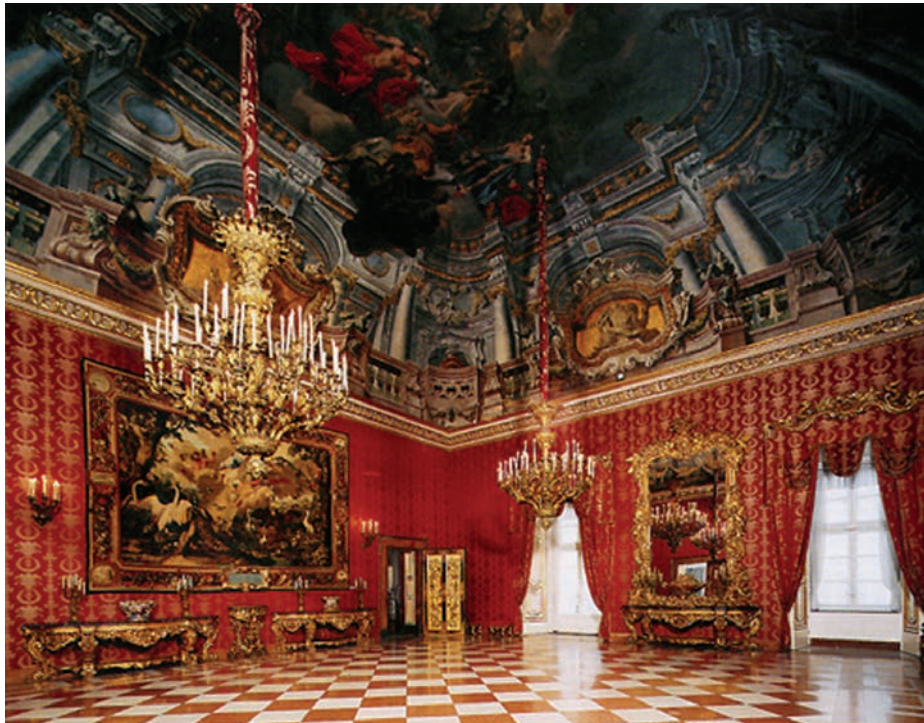
1. La Sala Diplomática antes de las obras de restauración.

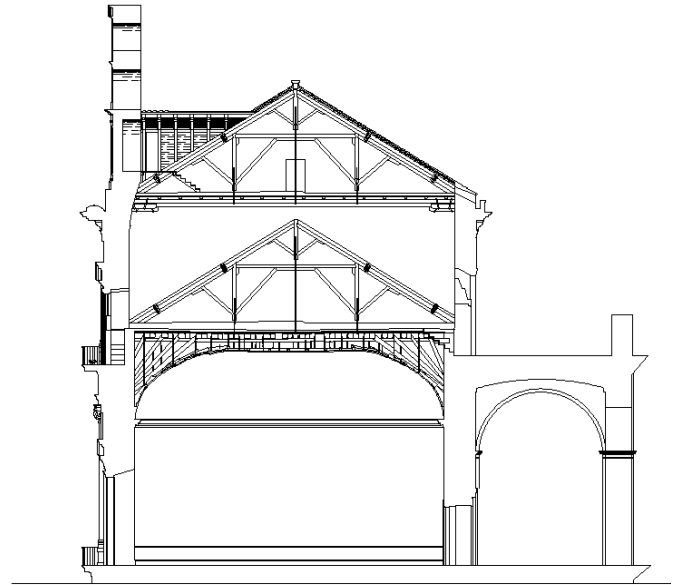
2. Sección del Palacio Real correspondiente a la Sala Diplomática

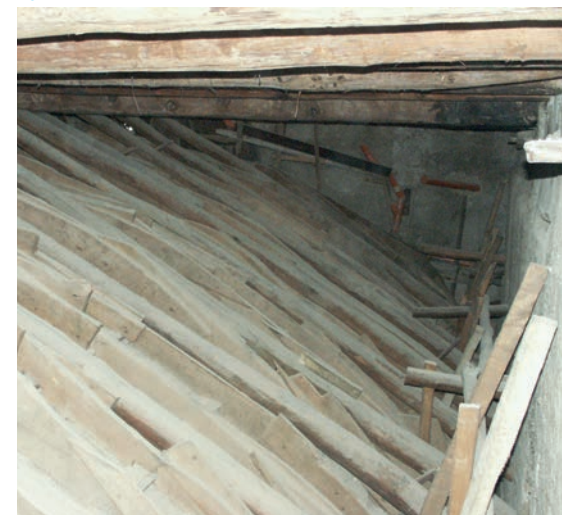
4b

4b. Estructura bajo las jácenas horizontales donde aparece el armazón de arcos de álamo de la bóveda encamionada, muy cerca de los tornapuntas de apoyo en los muros.

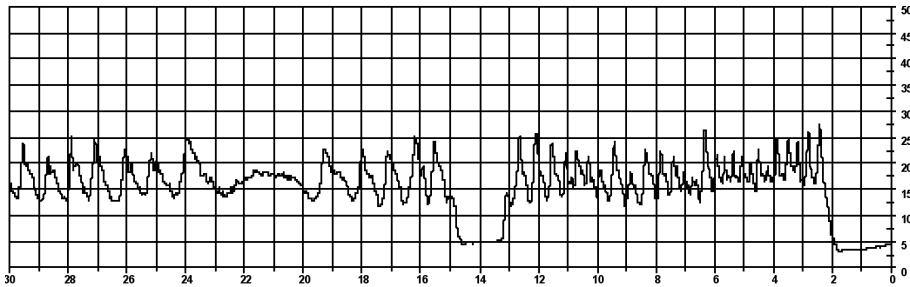
5

5. Ejemplo de tabla del resultado ofrecido por el resistógrafo en una jácena (en abscisas la amplitud en % y en ordenadas la profundidad en cm).

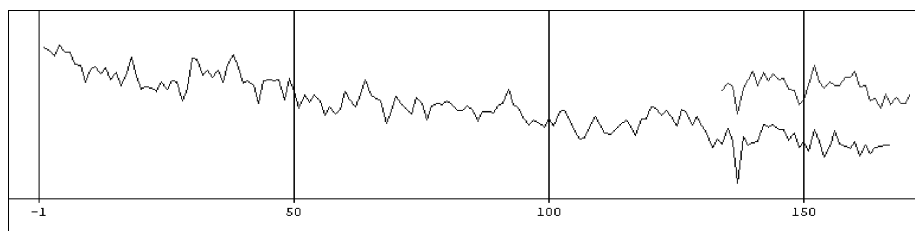
12. La serie más larga pertenece al abeto, la más corta al castaño. La comparación muestra una alta correspondencia en el crecimiento de los anillos de los árboles.
